A.A.W.
Commission digue
Objet : l'accès à la plage

Le 19 mars 2009

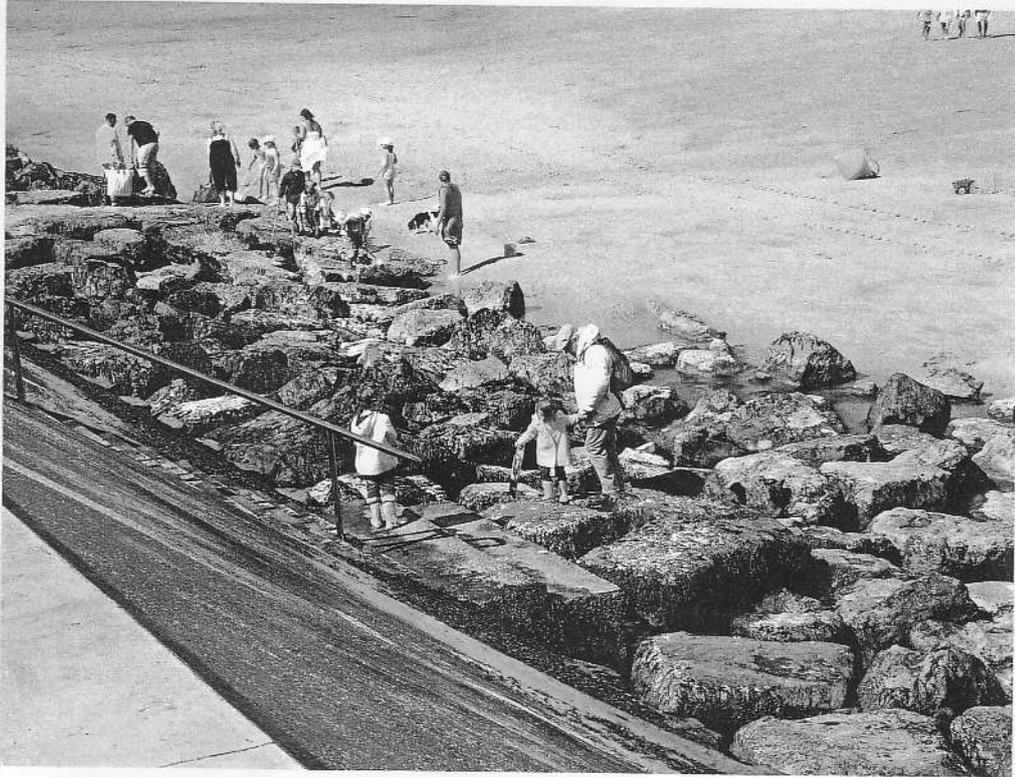
N° 7

Comme nous l'avons indiqué (photos 7-8) cette deuxième partie de la digue est sous l'influence des vents du Gris-Nez responsables d'un désensablement plus ou moins important. Il peut y avoir de temps en temps un léger réensablement mais en général, il faut faire de véritables acrobaties pour accéder à la plage.

en bas de l'escalier de la Rue des Pêcheurs
(N° 5)

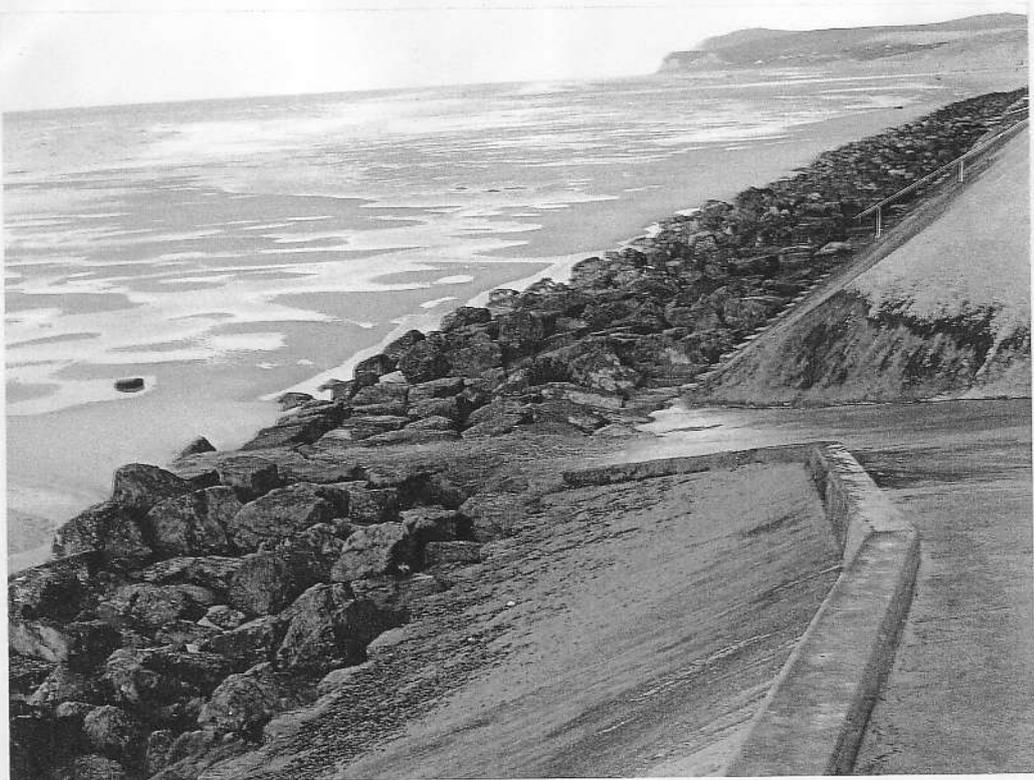
N° 8

la descente à Batrouse
