Syndicat Mixte  
de la Côte d'Opale  
Audomarais - Boulonnais - Calaisis - Dunkerquois - Montreuillois

## Diagnostic et élaboration d'orientations pour une gestion durable du trait de côte sur le littoral de la Côte d'Opale

Phase 2 –  
Elaboration  
d'orientations de  
gestion  
Version 2

Septembre 2014

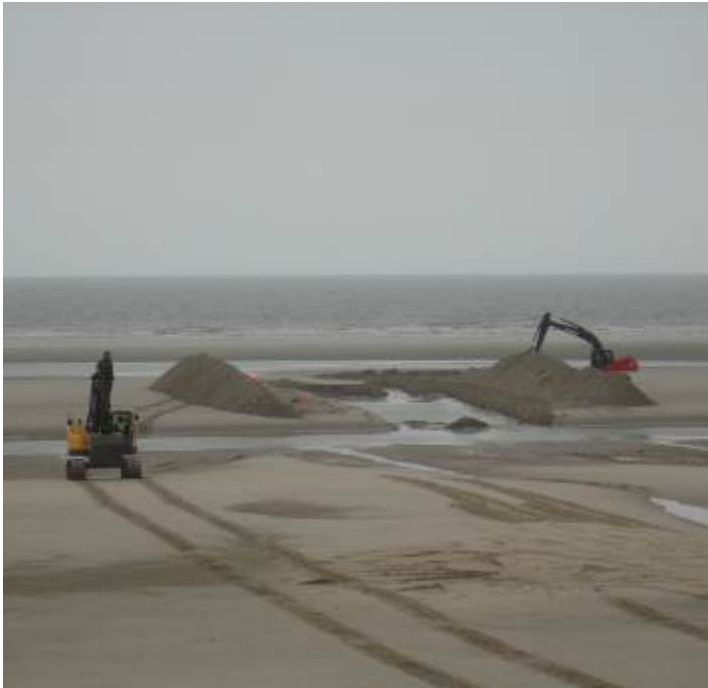
*Installation d'un système de drainage de plage à Merlimont pour lutter contre l'érosion (Egis, 2014)*
